MAIR149800201904

深圳“5·21”“J”轮与“S”轮碰撞 事故调查报告

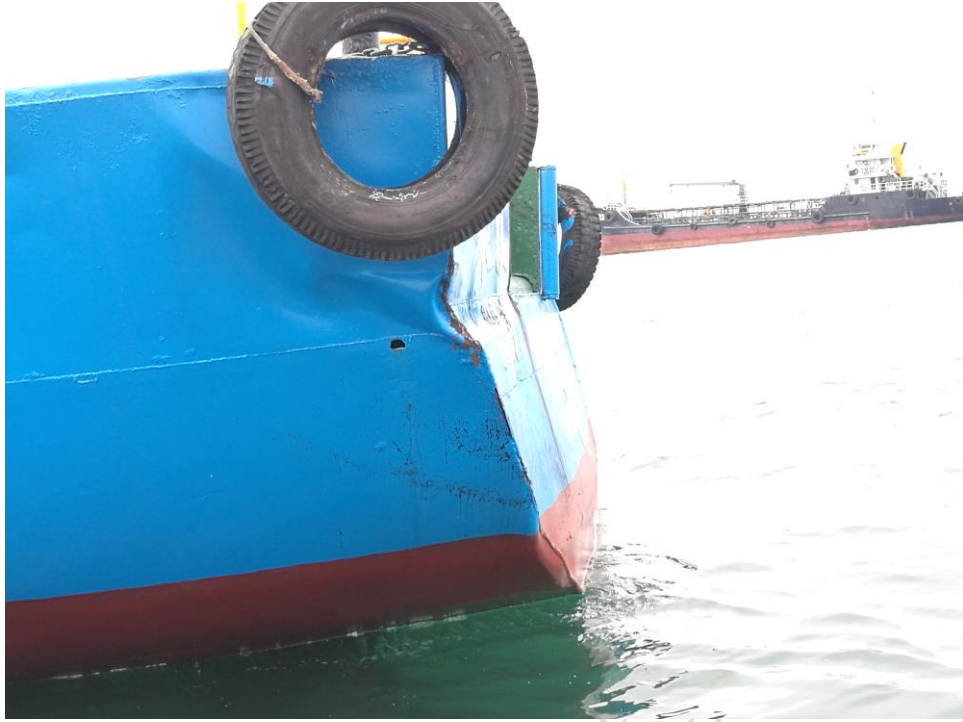
图1：“J”轮受损情况

“J”轮船艏左侧有一水平方向的凹陷变形，左侧围油栏释放保护滚柱脱落。

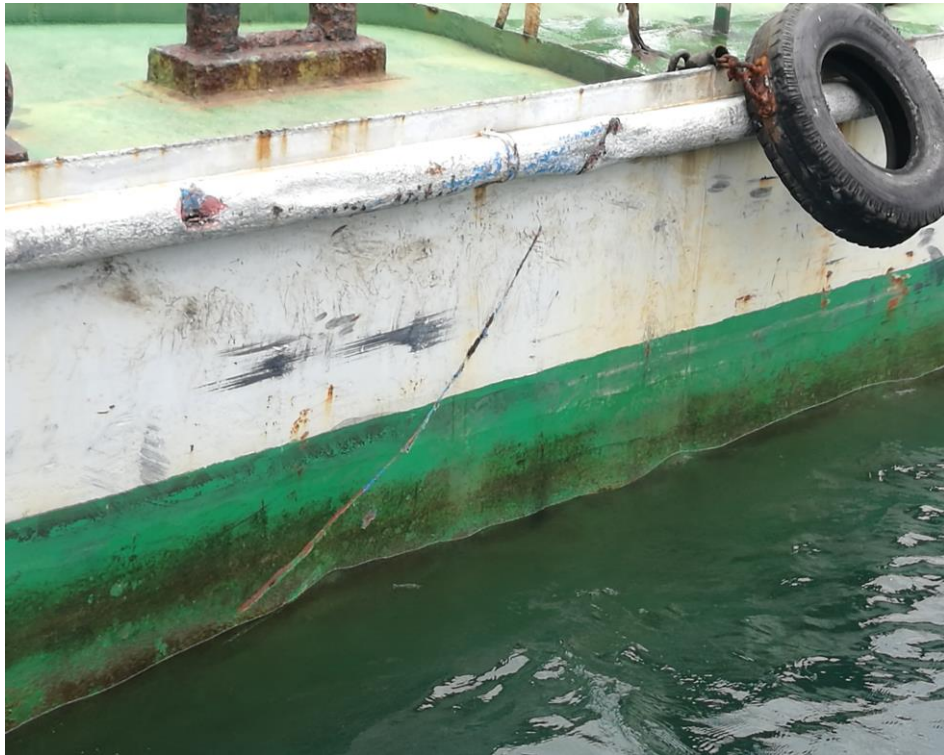
图2：“S”轮受损情况

“S”轮轮右舷货油舱第38号至42号肋位之间的甲板护舷及船壳板凹陷变形受损。

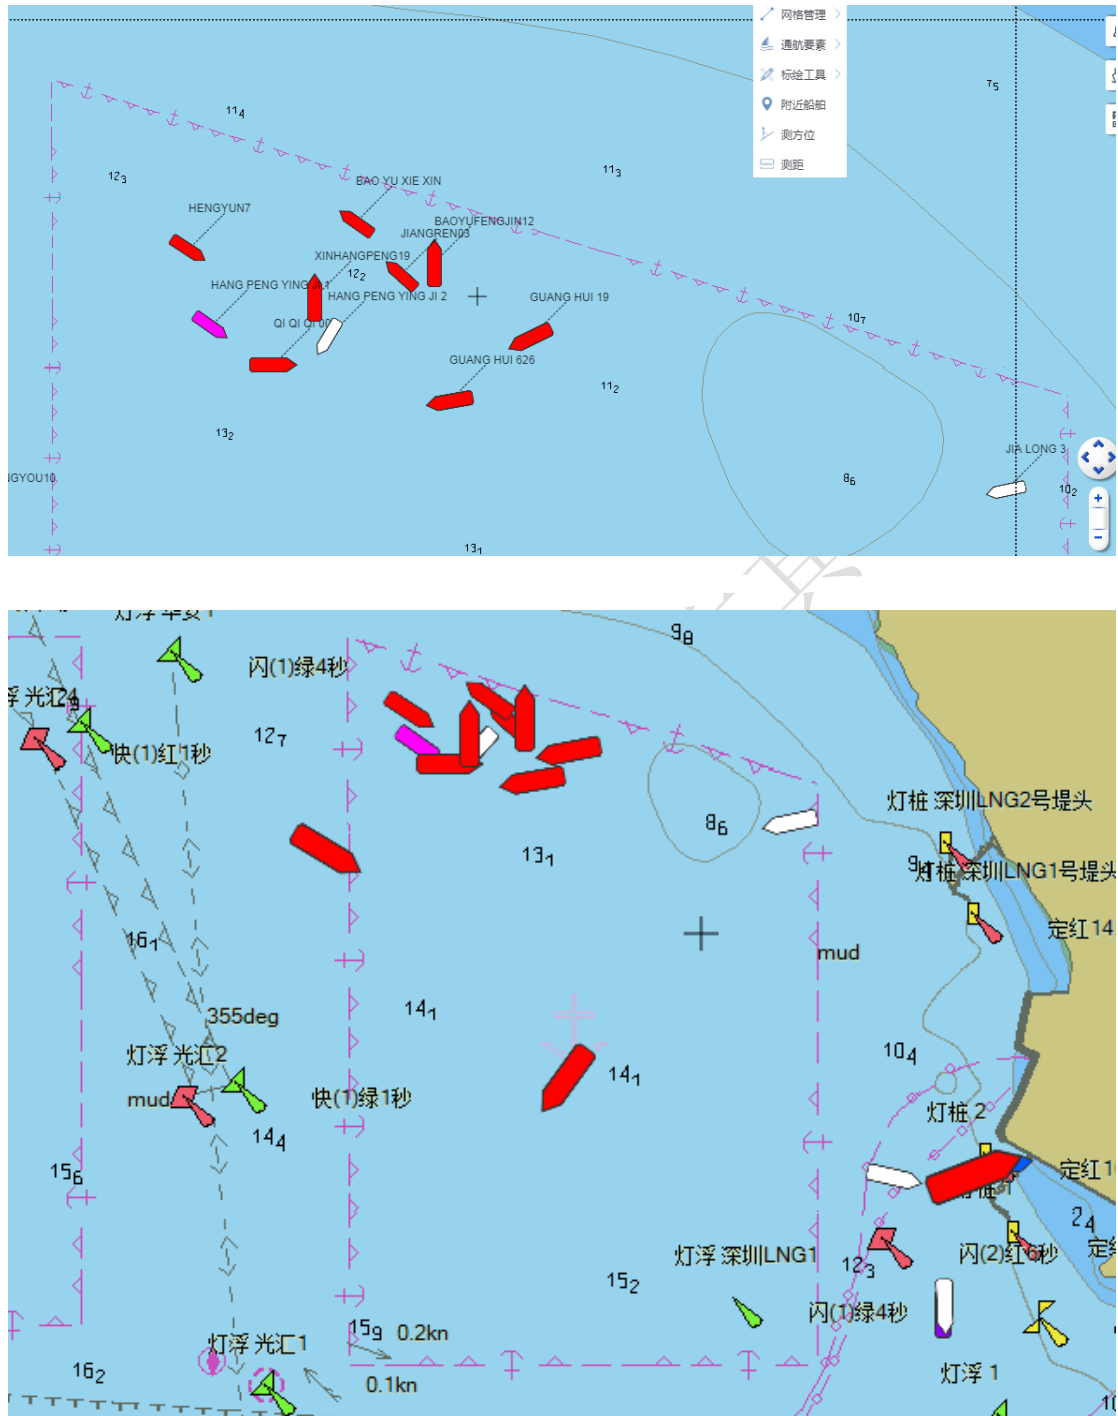
图3：大鹏湾3号锚地通航环境

经调查了解，停泊在大鹏湾3号锚地的加油船、污水水船出于风浪较小、作业距离近、节约燃油、船员离船上岸、进行伙食补给采购便利等考虑，习惯锚泊于大鹏湾3号锚地西北角的区域。经统计，大鹏湾3号锚地80%的船舶集中在锚地西北角20%的水域里。“J”轮与“S”轮”碰撞事故发生前，两船之间的距离仅有140米，不

符合《海港总体设计规范》（JTS165-2013）等有关行业标准。“S”轮先抛锚，但对于“J”轮锚泊本船距离较近的情况，并未做出提醒。“J”轮后于“S”轮锚泊，也未充分考虑与周边船舶之间的安全锚泊距离。船舶锚泊距离较近是此次碰撞事故的另一间接原因。

2、督促所管理船舶应保持锚泊安全距离，落实安全生产主体责任。建议船舶参照《海港总体设计规范》（JTS165-2013）等有关行业标准“船舶采用单锚系泊时，每个锚位所占水域为一圆形，其半径可按下列公式计算： $R=L+3h+90$ （风力 ≤ 7 级）或 $R=L+4h+145$ （风力 > 7 级），

其中R-单锚水域系泊半径（米），L-船长（米），h-锚地水深（米）”，保持与其他锚泊船舶之间的安全距离。

1、督促所属船舶应保持锚泊安全距离，落实安全生产主体责任。建议船舶参照《海港总体设计规范》（JTS165-2013）等有关行业标准“船舶采用单锚系泊时，每个锚位所占水域为一圆形，其半径可按下列公式计算： $R=L+3h+90$ （风力 ≤ 7 级）或 $R=L+4h+145$ （风力 > 7 级），其中R-单锚水域系泊半径（米），L-船长（米），h-锚地水深（米）”，保持与其他锚泊船舶之间的安全距离。

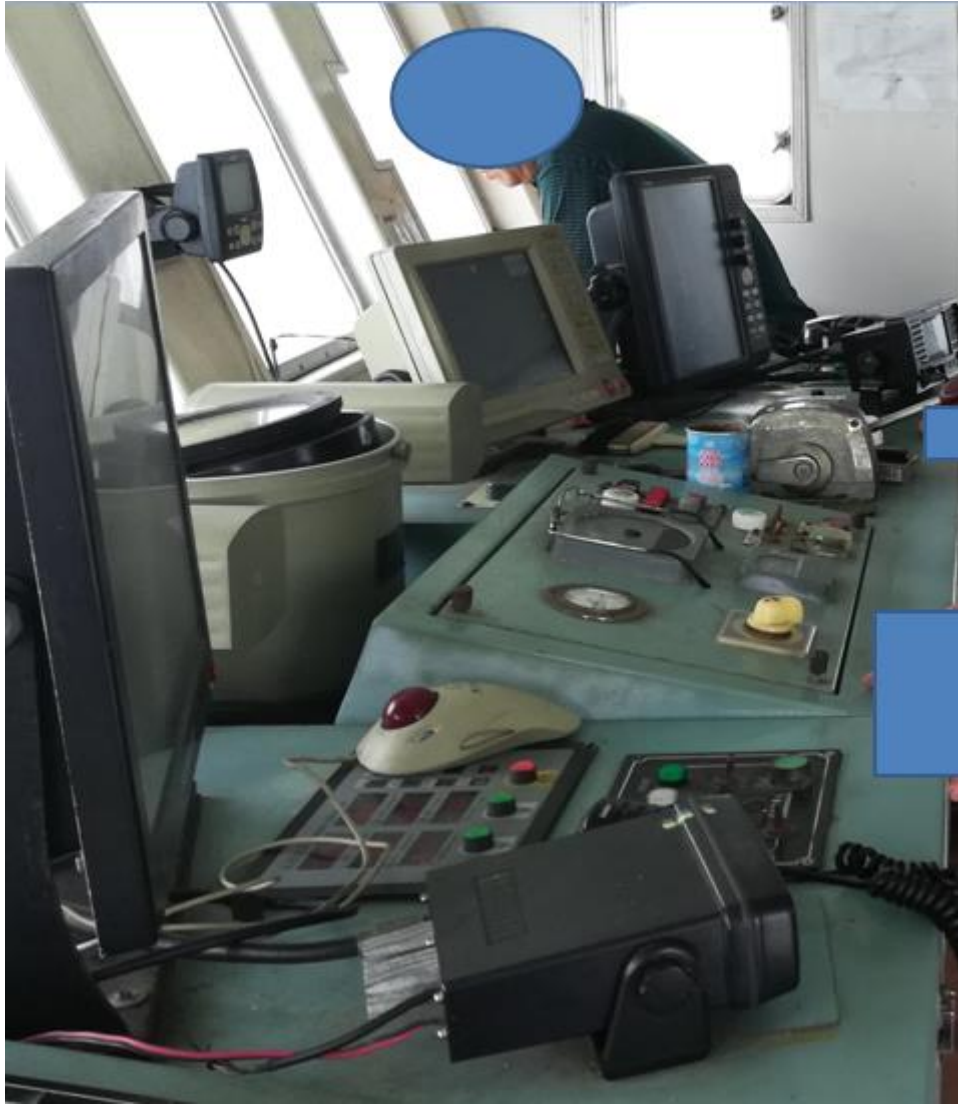
图5：主机操纵手柄

根据调查，“J”轮安装有型号为X6170ZC-04CA的单主机，并在驾驶台配置有拉线型主机（正车、倒车）操纵手柄和液压型主机（正车、倒车）操纵手柄（见图5）。事发航次，船长使用的是“液压型主机（正车、倒车）操纵手柄”，船长在起锚过程中，意外触碰主机操纵手柄至低速倒车位置，且由于船长疏忽、未注意到船舶倒车振动，未及时发现并纠正倒车误操作，导致船舶产生后退速度。

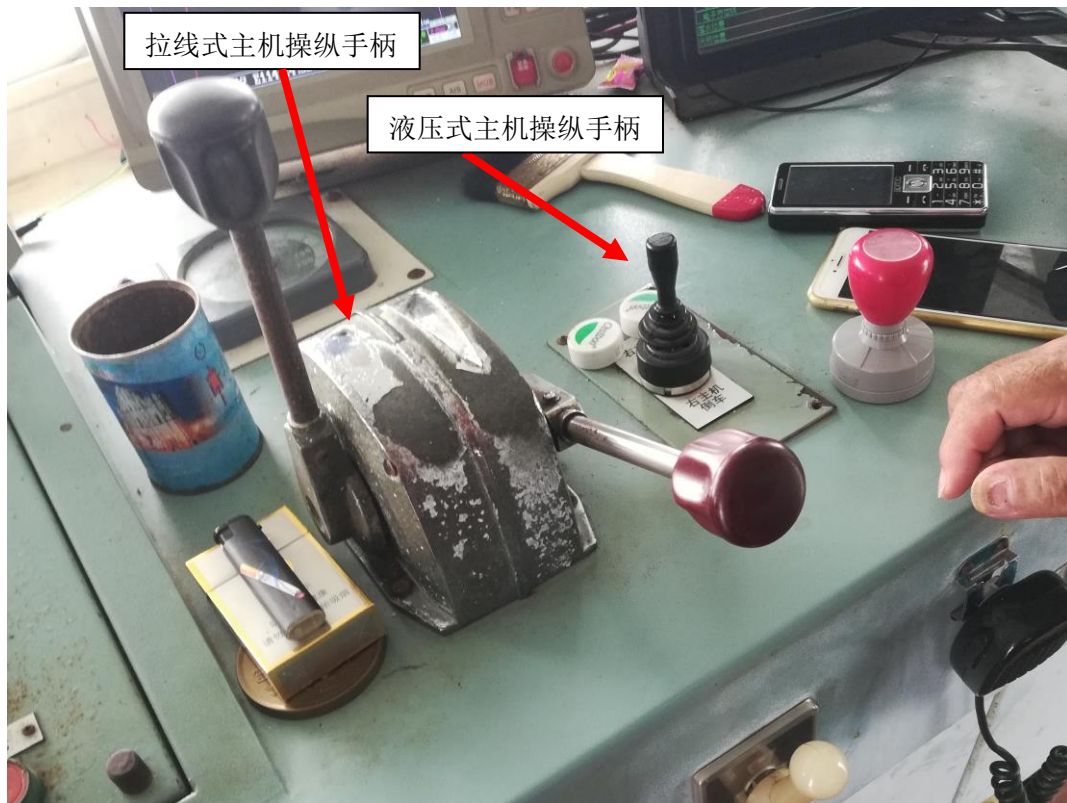
图4：现场操作模拟还原

2019年5月21日约0818时，船长为了解是否锚已离底，离开操舵位置走到驾驶室右侧前部的窗户位置，在此过程中，船长的手意外碰到主机操纵手柄到低速倒车位置且手柄并未自动复位。在倒车的过程中，船舶产生震动，但由于船长的精力主要放在关注船首锚链收起情况，且起锚链过程中，也会产生收锚链的震动声，船舶倒车引起的船舶震动并未引起船长的注意。

2019年5月21日约0820时，船舶产生倒车航速大约1.1~1.2节，航向约310°，船艏向约130°。此时，船长仍未察觉本船倒车航行情况，且由于船长集中精力查看船首起锚情况，并未来回走动及有效观察本船与船尾“S”轮的距离逐渐变近。
